## SİSMİK DURUMLARA TABİ ASANSÖRLER VE DEPREMDEN ALINAN DERSLER: JAPONYA ÖRNEĞİ

Umut Şahin<sup>1</sup>, Eren Kalay<sup>2</sup>, Serpil Kurt<sup>3</sup>

Asansör Teknolojileri Laboratuvarı, Makina Fakültesi,  
İstanbul Teknik Üniversitesi<sup>1,2,3</sup>

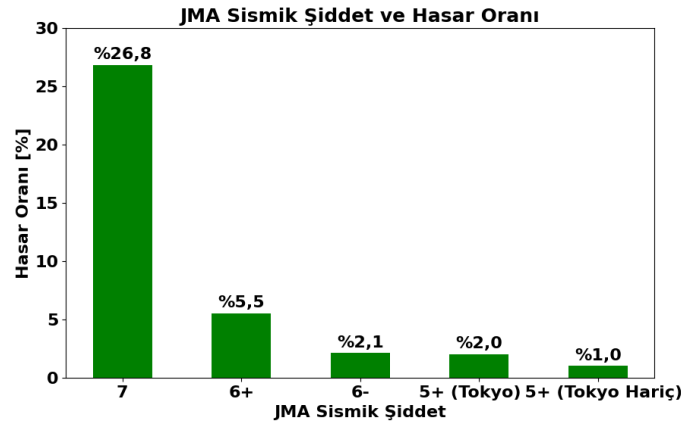
Şekil 2. Japon Meteoroloji Ajansı sismik şiddet ölçeğine göre asansör hasar oranı (2011 Büyük Doğu Japonya Depremi)

Şekil 2'de JMA tarafından sismik şiddeti 7 olan bölgedeki asansörlerin 1/4'ünden fazlasının hasar gördüğü belirlenmiştir. Ayrıca yüksek şiddetli depremlerin Japonya'da nispeten yaygın olduğunu görülmektedir.

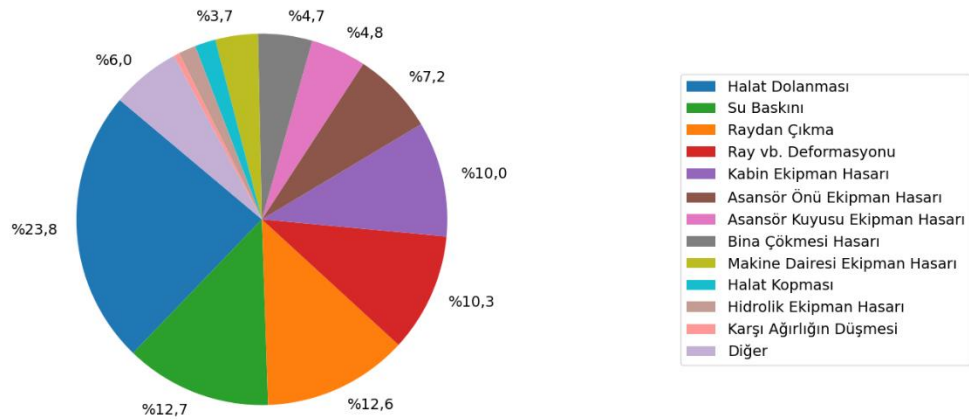
Şekil 3. Sebeplerine göre asansör hasarları (2011 Büyük Doğu Japonya Depremi)

Şekil 3'te asansörlerin hasar dağılımı görülmektedir, halat dolanmaları toplam hasarın 1/4'ünü oluşturmaktadır. Bunun nedeni, Tokyo da dahil olmak üzere Japonya'da birçok binanın bulunduğu geniş bölgelerin depremden etkilenmiş olmasıdır. Halatların titreşimi binanın yüksekliği, halatın uzunluğu ve zemin durumundan etkilenmektedir. Örneğin, Tokyo tortul bir tabaka üzerinde yer almaktadır ve uzun periyotlu sismik dalgalar bu tabaka tarafından yaratılmaktadır. Bu durum, halat dolanması gibi sorunların meydana gelme olasılığını artırır. Genel olarak, yüksek binalar ve uzun çelik tel halatlar uzun doğal periyoda sahiptir, bu nedenle rezonans riskleri yüksektir. Daha sonra sel nedeniyle birçok hasar da meydana gelmiştir ve mekanik yapılar da tsunamilerden zarar görmüştür [6]. Buna ek olarak, rayların deformasyonu ve asansör rayı ekipmanlarının hasar görmesi gibi binalarla etkileşimden kaynaklanan birçok hasar da meydana gelmiştir. Geçmişteki yıkıcı depremlerde olduğu gibi karşı ağırlık bloklarının düşmesi ile karşılaşmıştır. Ancak 2009 yılında yayınlanan Sismik Tasarım Yönetmeliği uygulanarak tasarlanan asansörlerde karşı ağırlık bloklarında düşmesi engellenmiştir. Bu nedenle yönetmelik etkin bir şekilde revize edilmektedir.

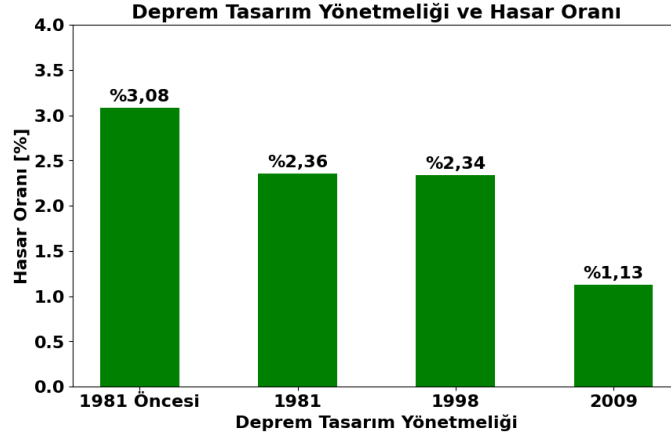
Şekil 4. Deprem Tasarım Yönetmeliği ile asansör hasar oranı arasındaki ilişki (2011 Büyük Doğu Japonya Depremi)

Şekil 4'te Sismik Tasarım Yönetmeliği ile hasar oranı arasındaki ilişki gösterilmektedir. Yönetmelikle birlikte hasar oranı azaldığından, revizyonun etkili olduğu görülmektedir.

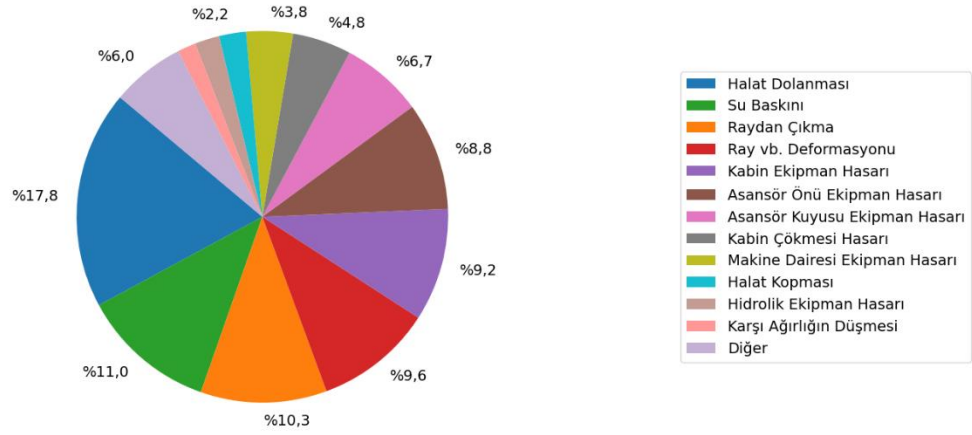
Şekil 5. Sebeplerine göre asansör hasarları (2016 Kumamoto Depremi)

Anket kullanılarak yapılan inceleme sonucunda 95.424 vakadan 1.027'sinde hasar tespit edilmiştir, hasar oranı %1,08'dir. Şekil 5, asansörlerde depremin oluşturduğu hasarlar görülmektedir. Halatların dolanması, rayların ve kabinlerin hasar görmesi, asansör önü ekipmanlarının zarar görmesi gibi hasarlar tespit edilmiştir.

Bu depremin süresi uzundur ve yer değiştirme spektrumu yüksektir, bu nedenle önemli oranda halatların dolanmasına neden olmuştur, karşı ağırlık bloklarının düştüğü beş durum da meydana gelmiştir. Ancak, bu olaylar 1981 yılında veya daha önce yayınlanan Sismik Tasarım Yönetmeliği uygulanarak tasarlanan asansörlerde görülmüştür. Bu durum, daha eski tasarım yönetmeliklerin yetersizliğini ve güncellenmiş yönetmeliklerin önemini vurgulamaktadır.

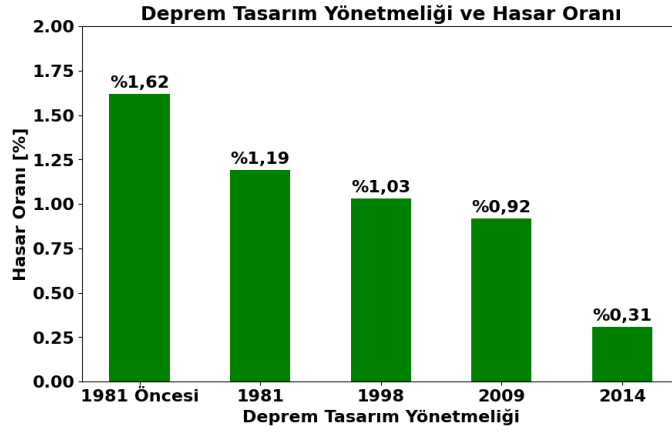
Şekil 6. Deprem Tasarım Yönetmeliği ile asansör hasar oranı arasındaki ilişki (2016 Kumamoto Depremi)

Şekil 6, Sismik Tasarım Yönetmeliği ile hasar oranı arasındaki ilişkiyi göstermektedir. Büyük Doğu Japonya Depremi'nin yanı sıra yönetmelikle birlikte hasar oranı azaldığından, revizyonun etkili olduğu görülmektedir.

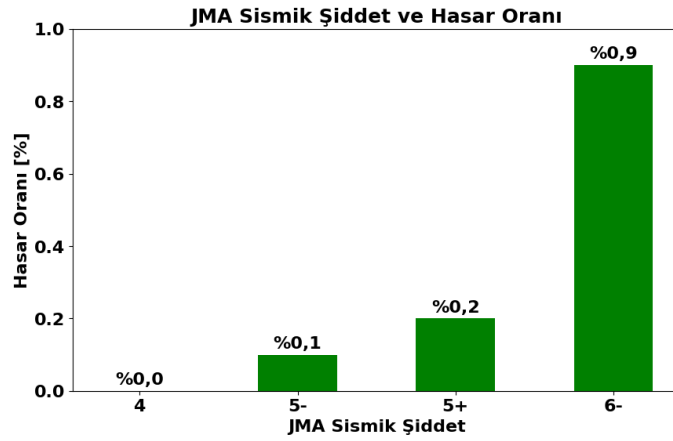
Şekil 7. Japon Meteoroloji Ajansı sismik şiddeti ile asansör hasar oranı arasındaki ilişki (2018 Kuzey Osaka Depremi)

Şekil 7, JMA sismik şiddete göre asansörlerdeki hasar oranını göstermektedir. JMA sismik şiddeti 4 olduğunda asansörlerde herhangi bir hasar meydana gelmemiştir. Ancak, JMA sismik şiddeti 6 olduğunda hasar oranı büyük olmuştur. Bu veri, daha yüksek sismik şiddetlerin asansör sistemlerinde önemli hasarlara yol açabileceğini göstermektedir.

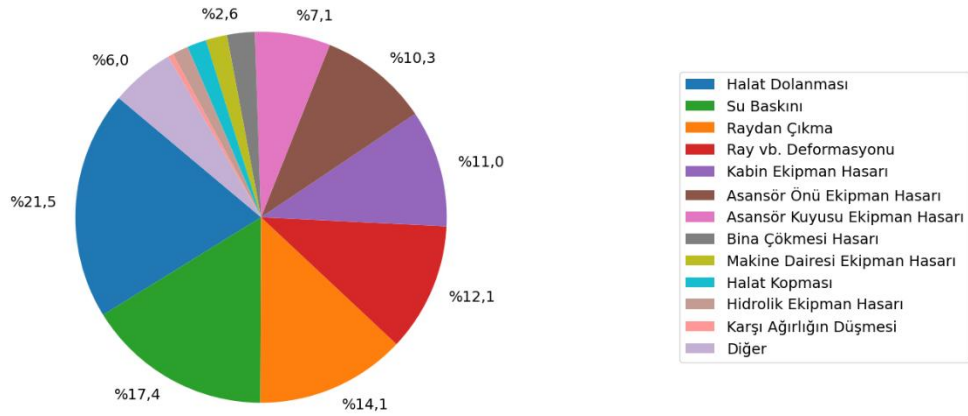
Şekil 8. Sebeplerine göre asansör hasarları (2018 Kuzey Osaka Depremi)

Şekil 8'de gösterildiği gibi, deprem sırasında asansörlerdeki durdurma ve yolcu mahsur kalma olaylarının nedenleri incelenmiştir. En büyük hasar %21,5 ile asansör kuyusu ekipmanında görülmüştür. Raydan çıkma (%17,4) ve ray deformasyonu (%14,1) önemli sorunlar arasında yer almıştır. Kabin ekipman hasarı %12,1 oranında gerçekleşmiş, makine dairesi ekipman hasarı ise %11 ile dikkat çekmiştir. Depremin yakın alan depremi olması ve tsunami meydana gelmemesi nedeniyle su baskını hasarı az olmuştur ve depremin şiddeti küçük olduğu için çelik halatlardaki dolanma diğer depremlerden daha az sayıda olmuştur. Bu sonuçlar, asansör sistemlerinin sismik olaylara karşı daha dayanıklı hale getirilmesi gerektiğini göstermektedir.

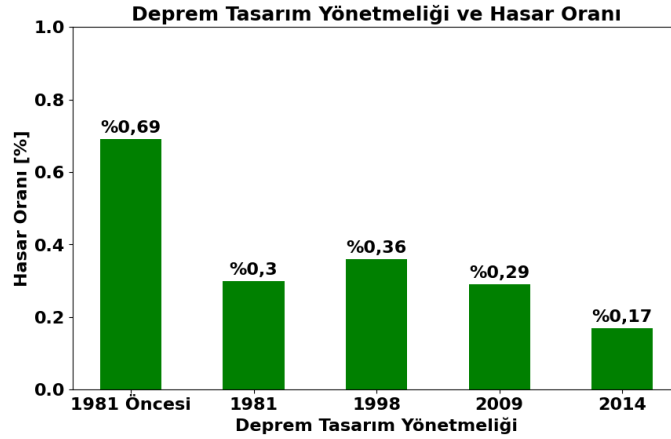
Şekil 9. Deprem Tasarım Yönetmeliği ile asansör hasar oranı arasındaki ilişki (2018 Kuzey Osaka Depremi)

Şekil 9'da Sismik Tasarım Yönetmeliği ile hasar oranı arasındaki ilişkiyi göstermektedir. Büyük Doğu Japonya Depremi ve Kumamoto Depremi'nin yanı sıra, Sismik Tasarım Yönetmeliğinin her yeni revizyonu ile birlikte hasar oranının azaldığı görülmektedir. Bu durum, yönetmelikteki revizyonların etkili olduğunu göstermektedir.

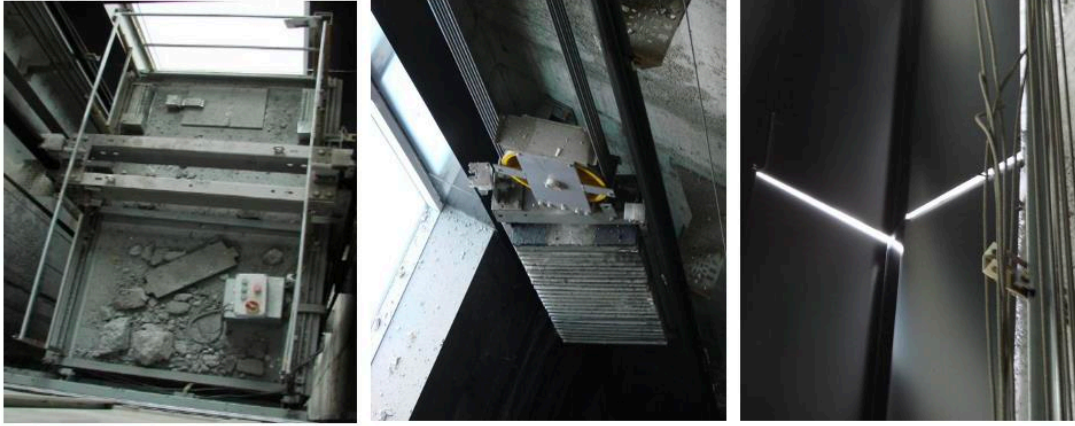
**Şekil 10.** Van Depremi sonrası tespit edilen temel hasarlar

Van depremi sonrasında saha araştırması sonucunda incelenen asansörlerde görülen temel hasarlar Şekil 10'da gösterilmiştir.

a) Karşı ağırlık düşmesi      b) Karşı ağırlığın raydan çıkması      c) Halat dolanması

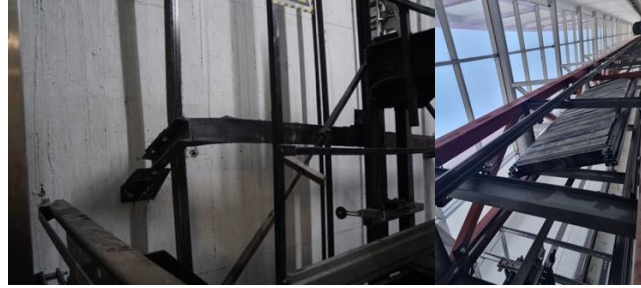
**Şekil 11.** Kahramanmaraş Depremleri sonrası tespit edilen temel hasarlar

Kahramanmaraş depremleri sonrasında Malatya ilinde yapılan saha çalışmasında incelenen asansörlerde sık rastlanılan hasarlar Şekil 11’de görülmektedir.

a) Ray mesnet hasarları      b) Karşı ağırlık hasarları
